## TrueDRY™ DR90/DR120

### TROUBLESHOOTING FLOW CHARTS GRAPHIQUES DE DÉPANNAGE TABLAS DE FLUJO PARA LOCALIZACIÓN Y SOLUCIÓN DE PROBLEMAS

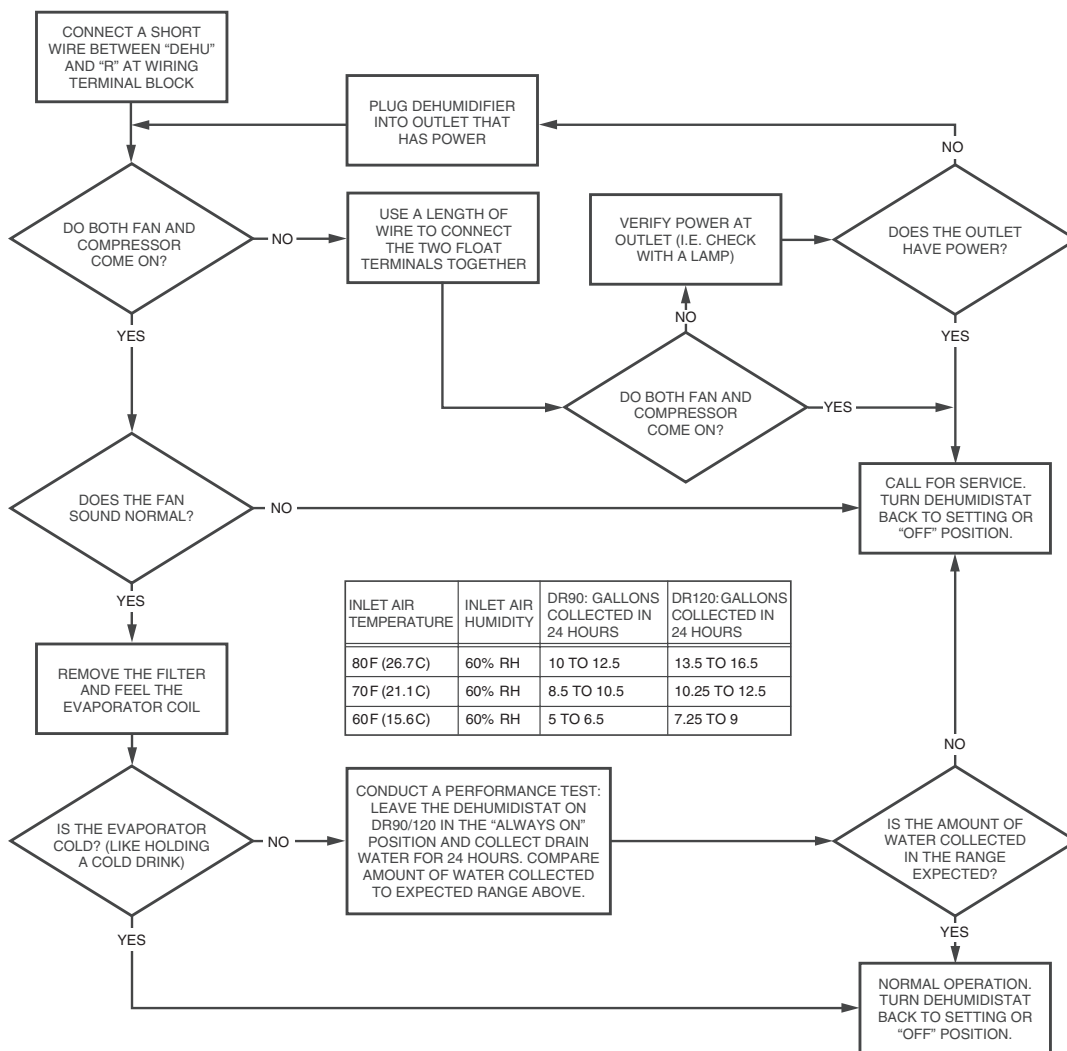
M33755

### DR90/DR120 User Function Test

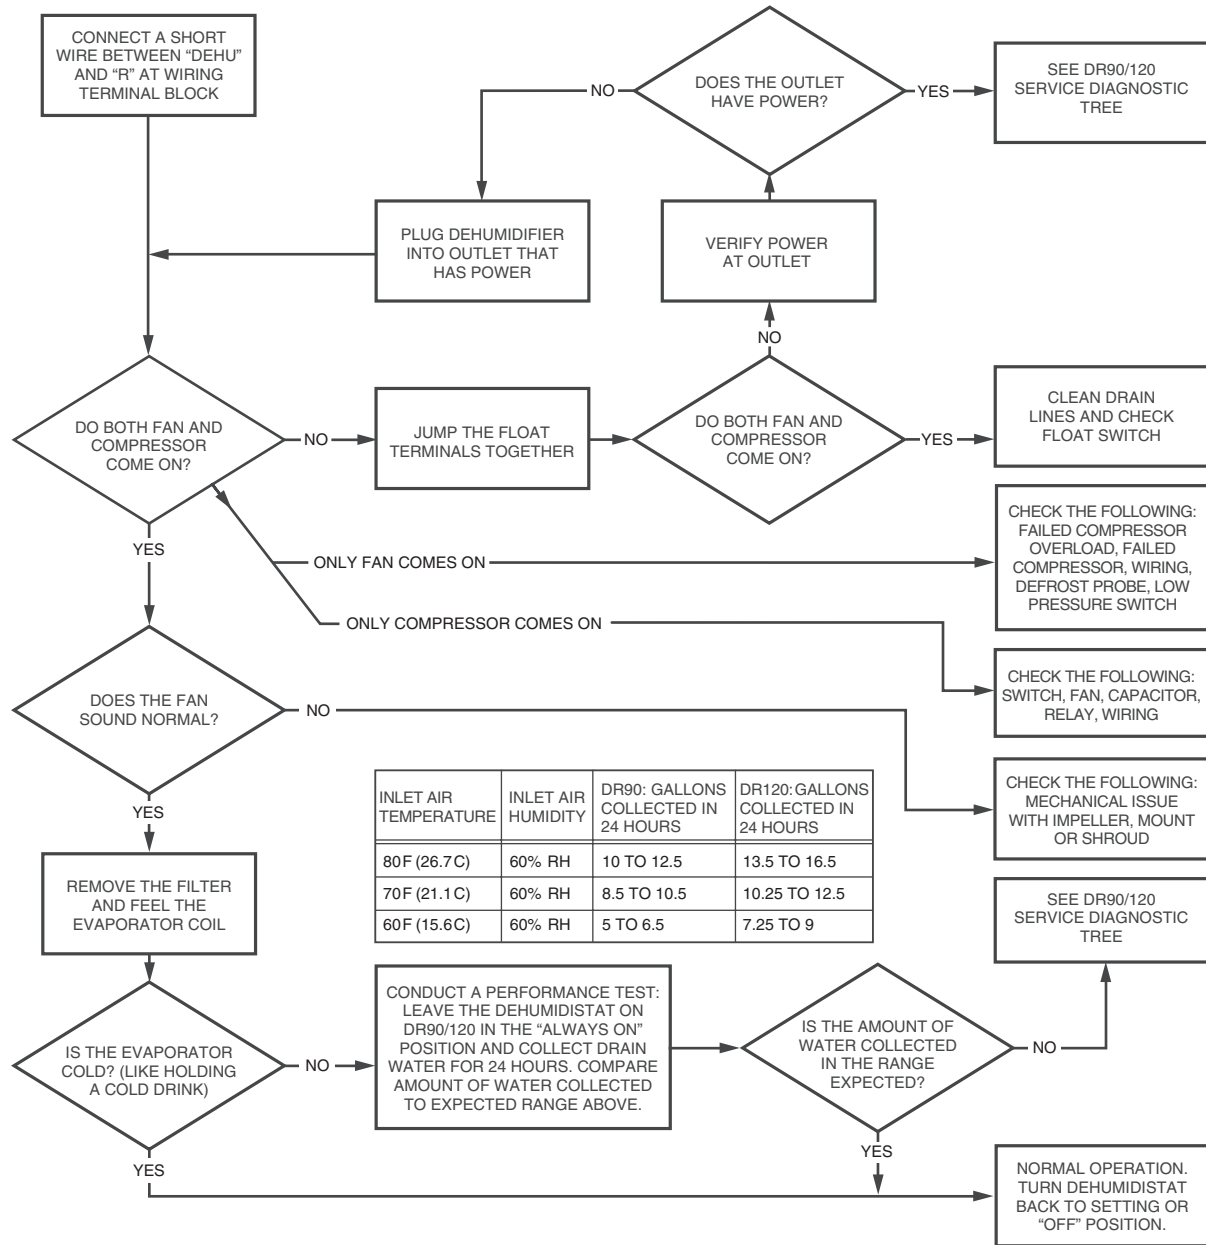
M33756

# DR90/120 Technician Function Test

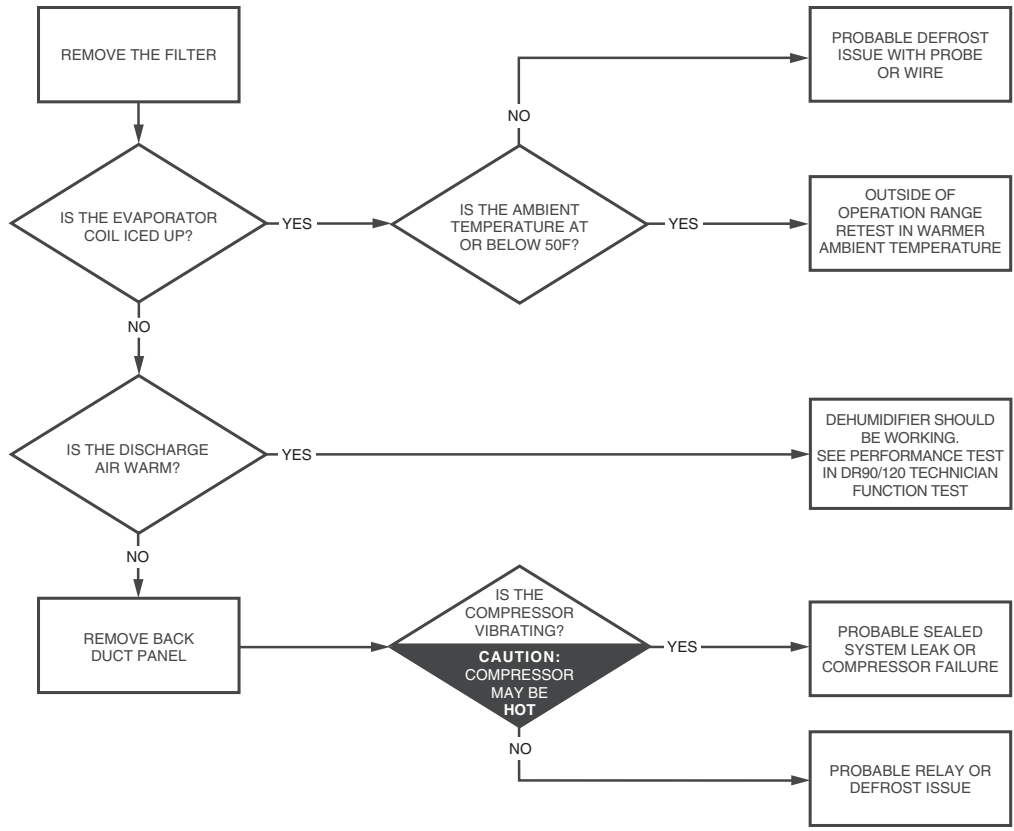
M33757

## Running all the time, no water

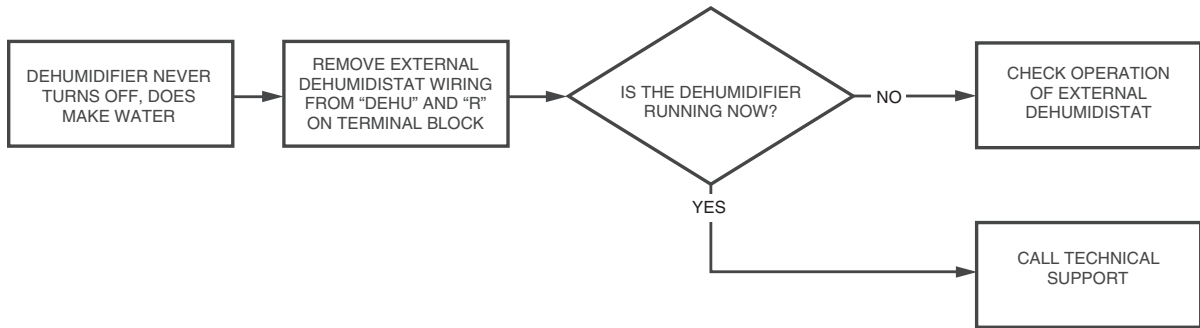
M33758

## DR90/120 Service Diagnostic Tree Running all the time, does make water

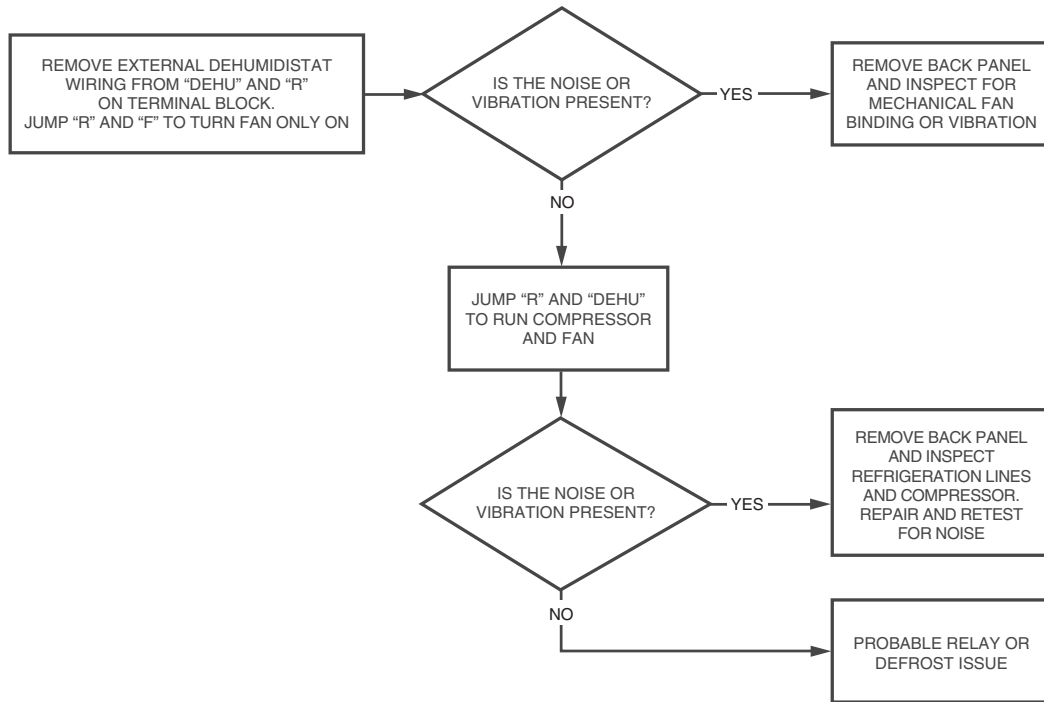
M33759

## Too noisy or vibrates too much

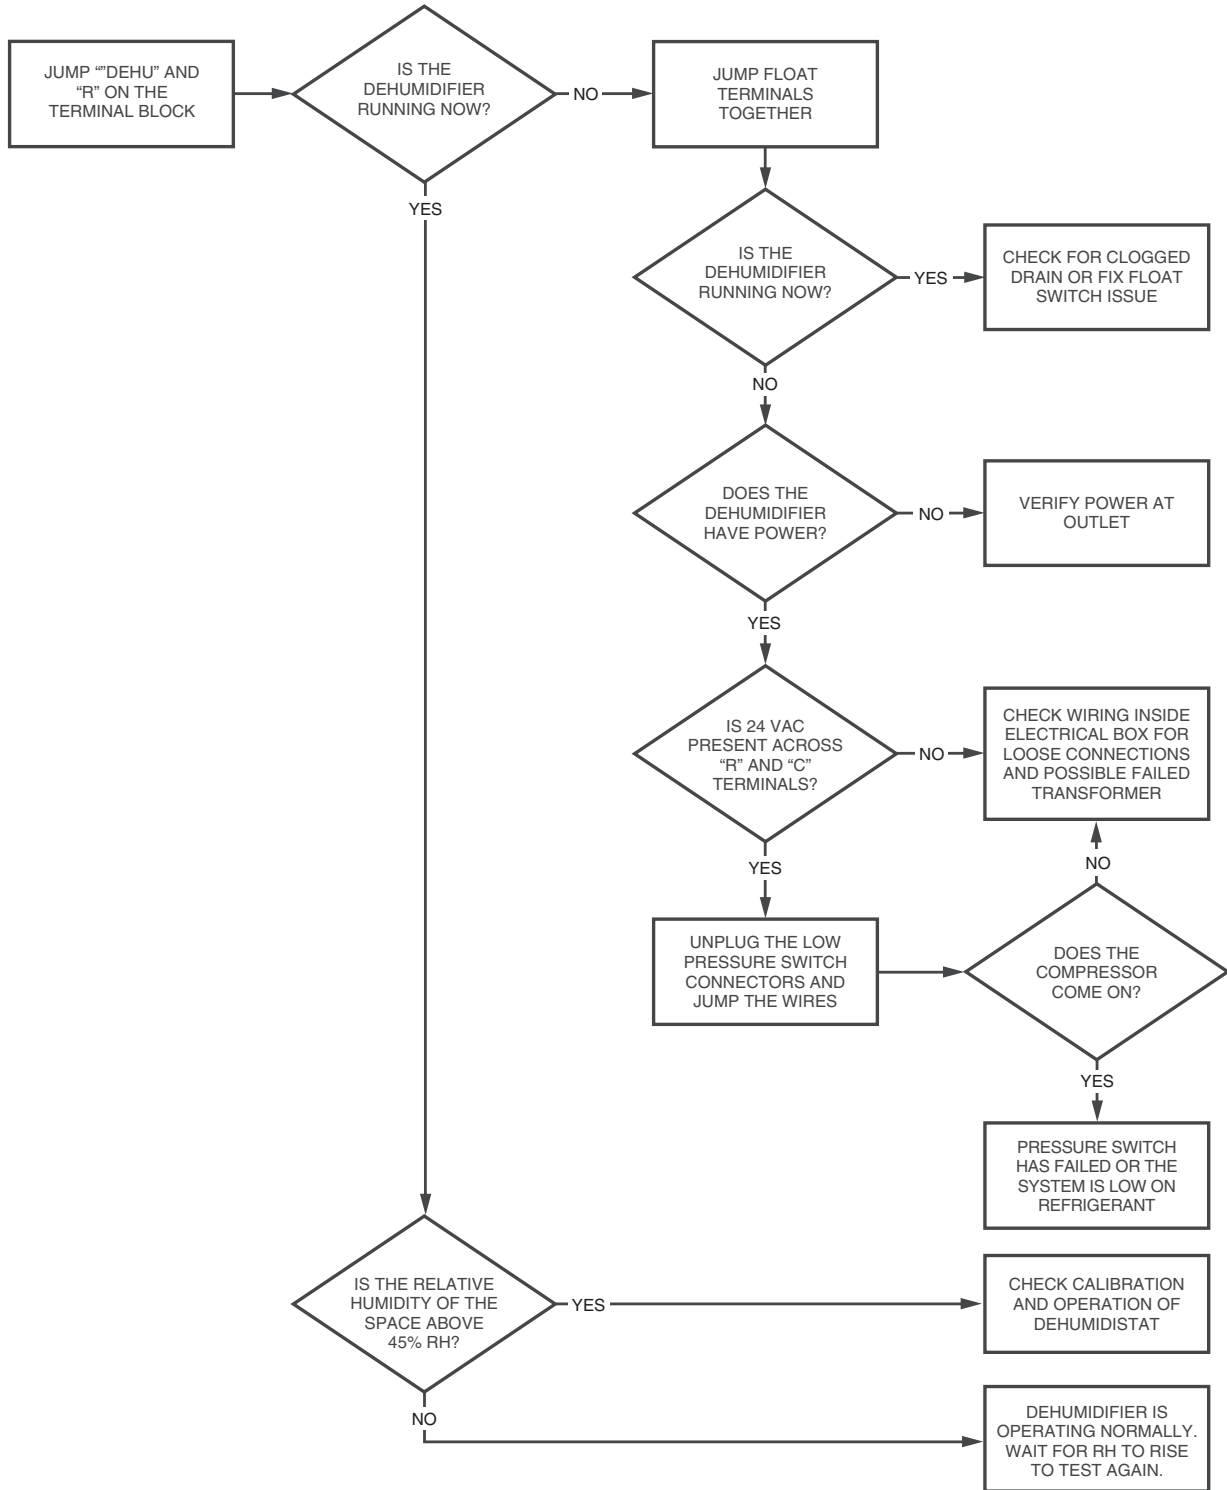
M33760

## Dehumidifier not running

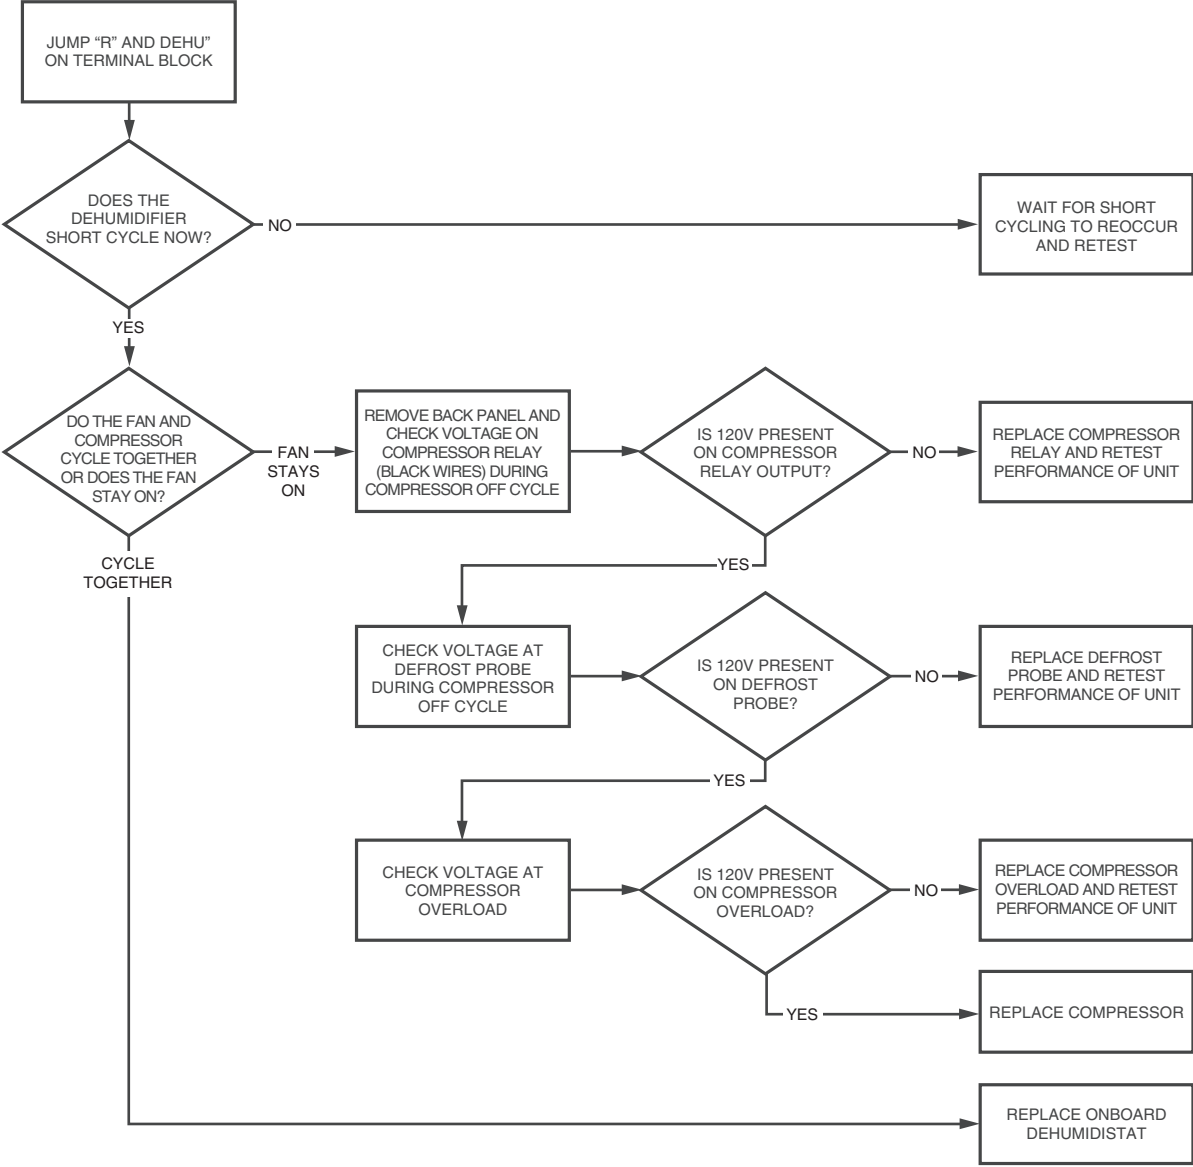
M33761

## Short Cycles (every couple of minutes)

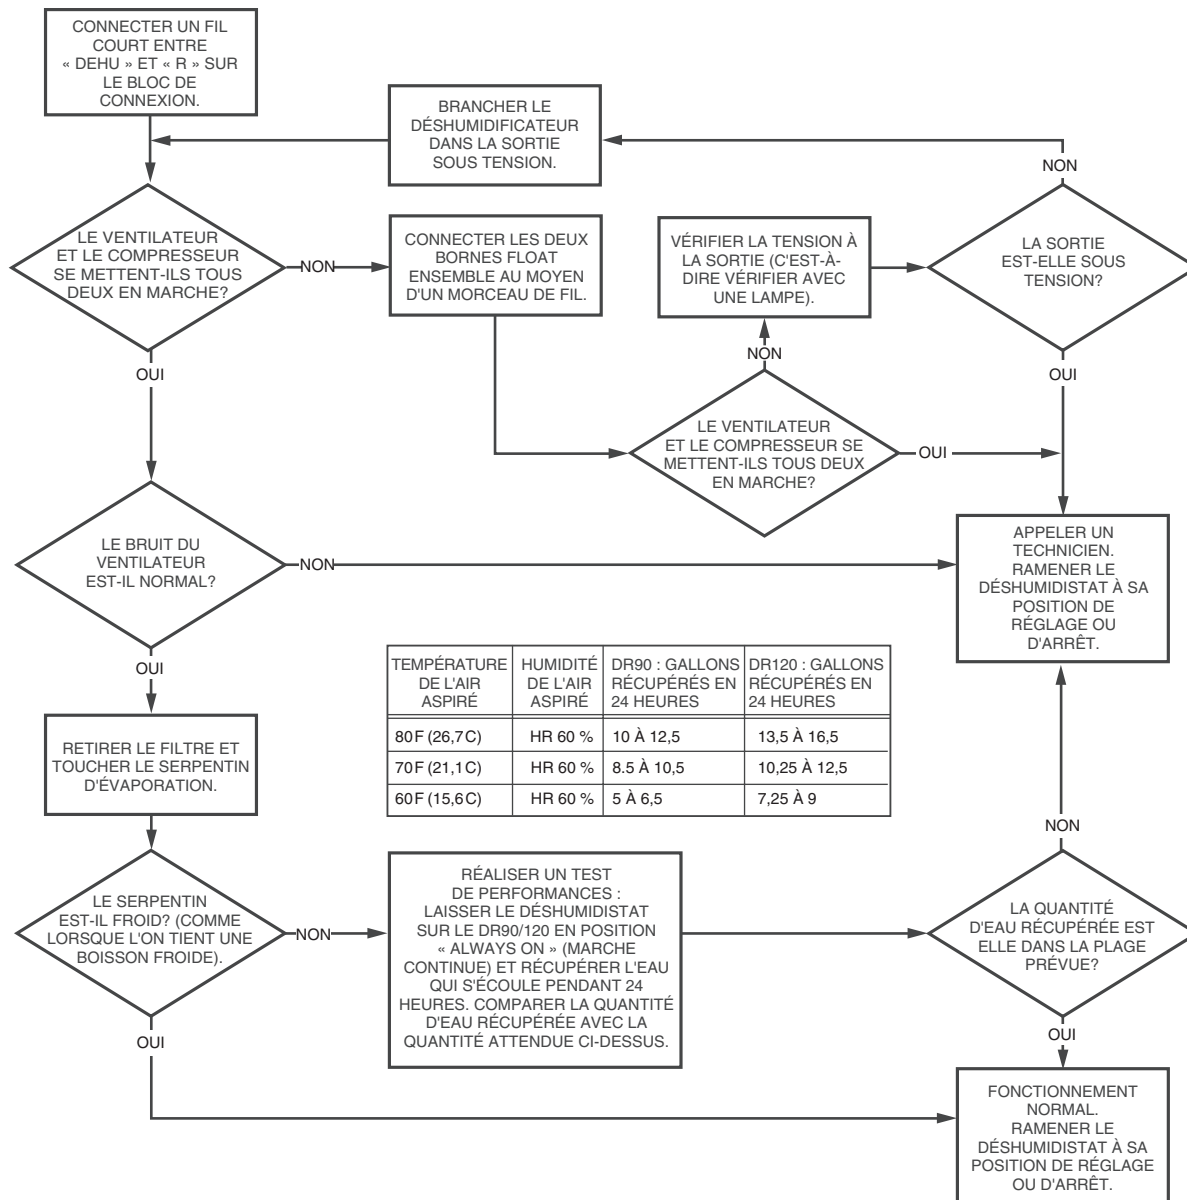
MF33755

## Test de fonctionnement du DR90/120 pour l'utilisateur

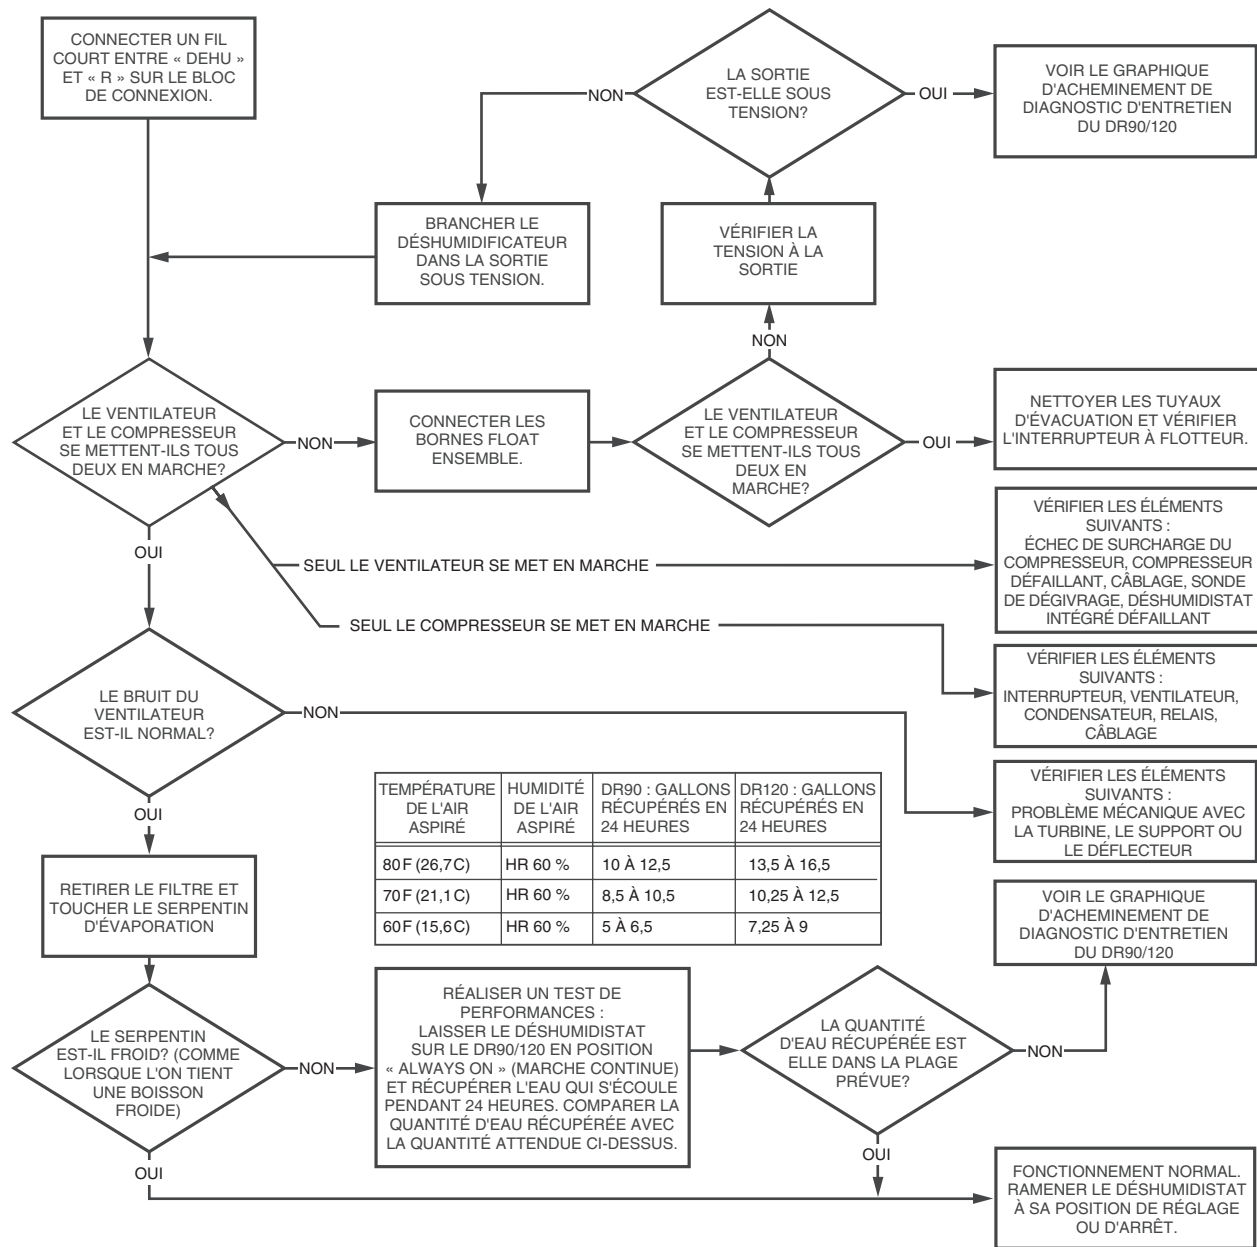
## Test de fonctionnement du DR90/120 pour le technicien

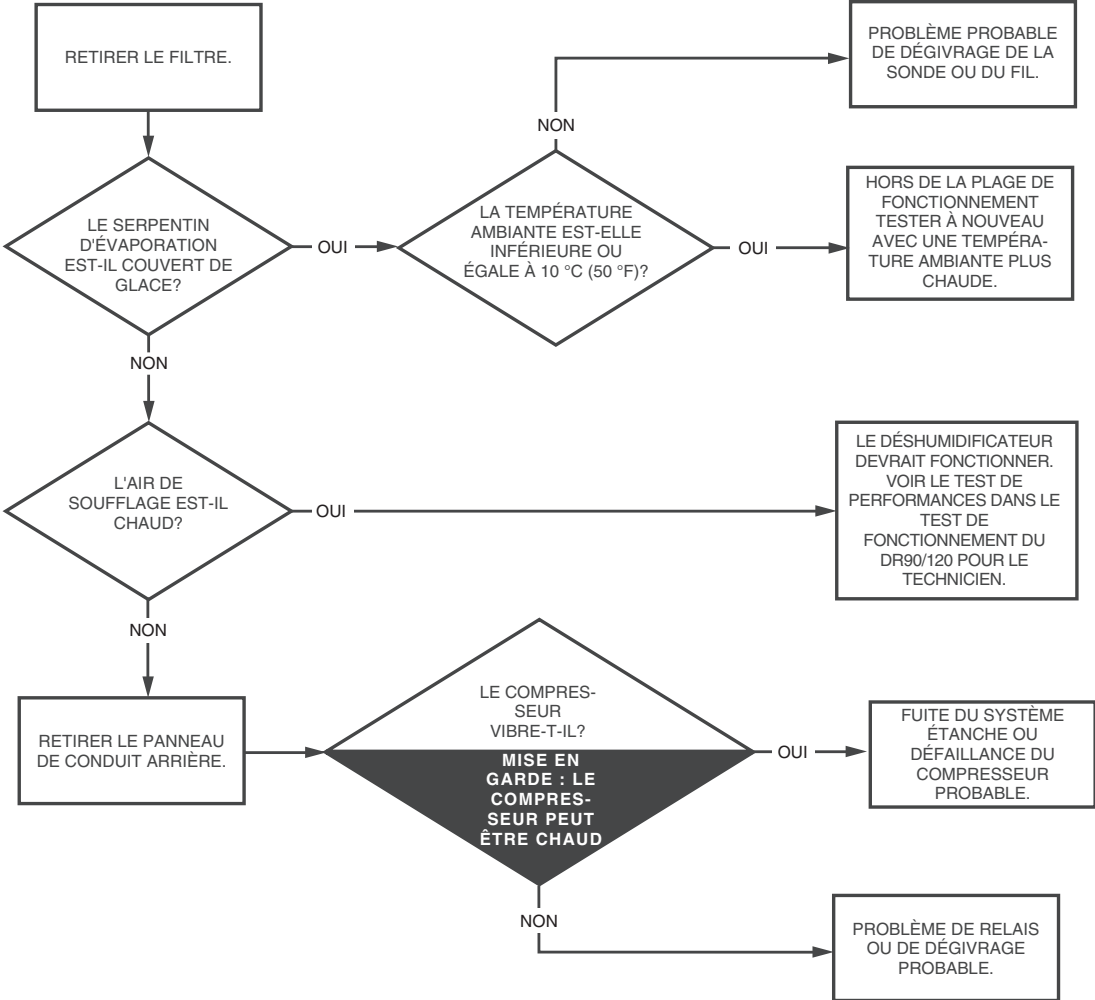
MF33757

# Graphique d'acheminement de diagnostic d'entretien En marche continue, pas d'eau

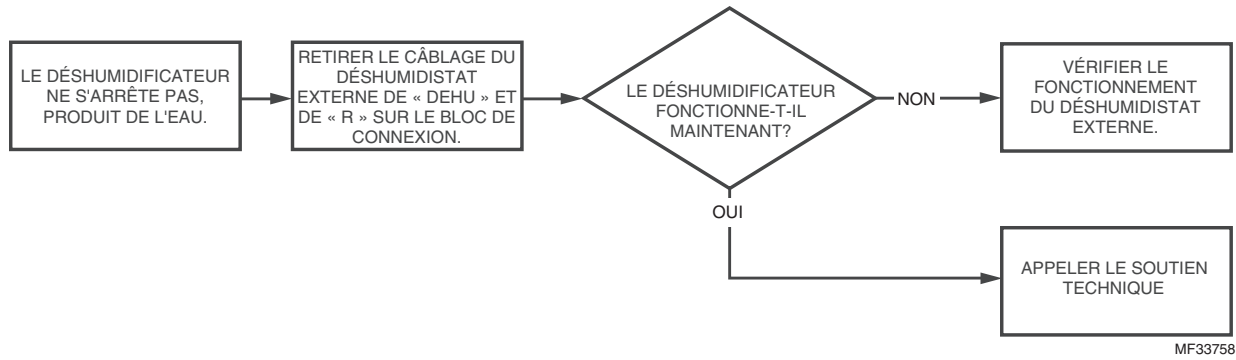
## Graphique d'acheminement de diagnostic d'entretien du DR90/120 En marche continue, produit de l'eau

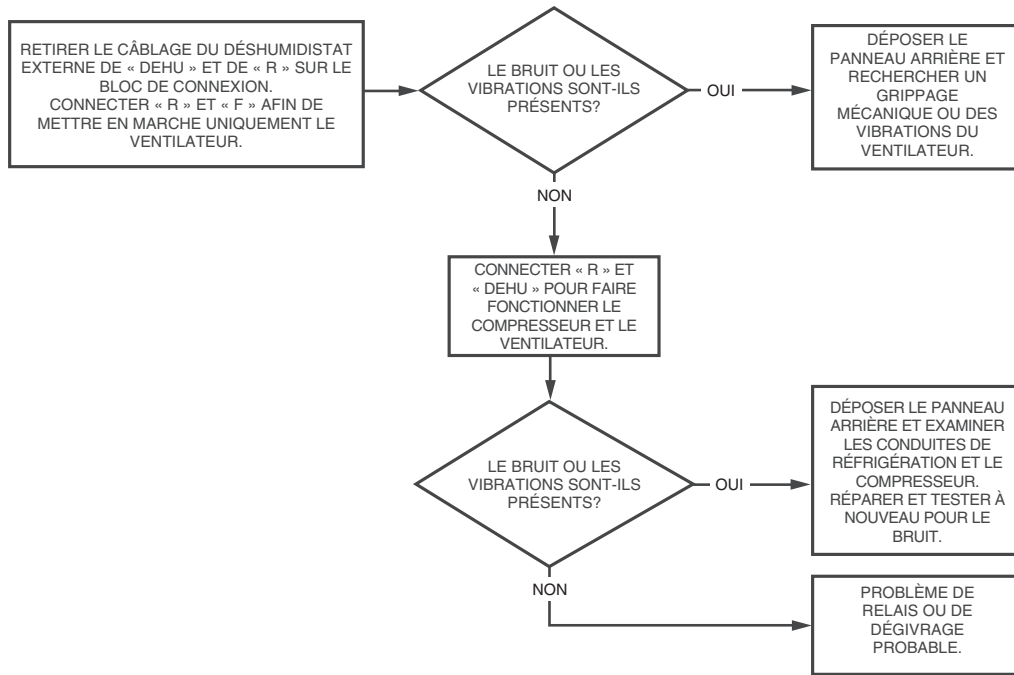
MF33759

# Graphique d'acheminement de diagnostic d'entretien du DR90/120 Trop bruyant ou vibre trop

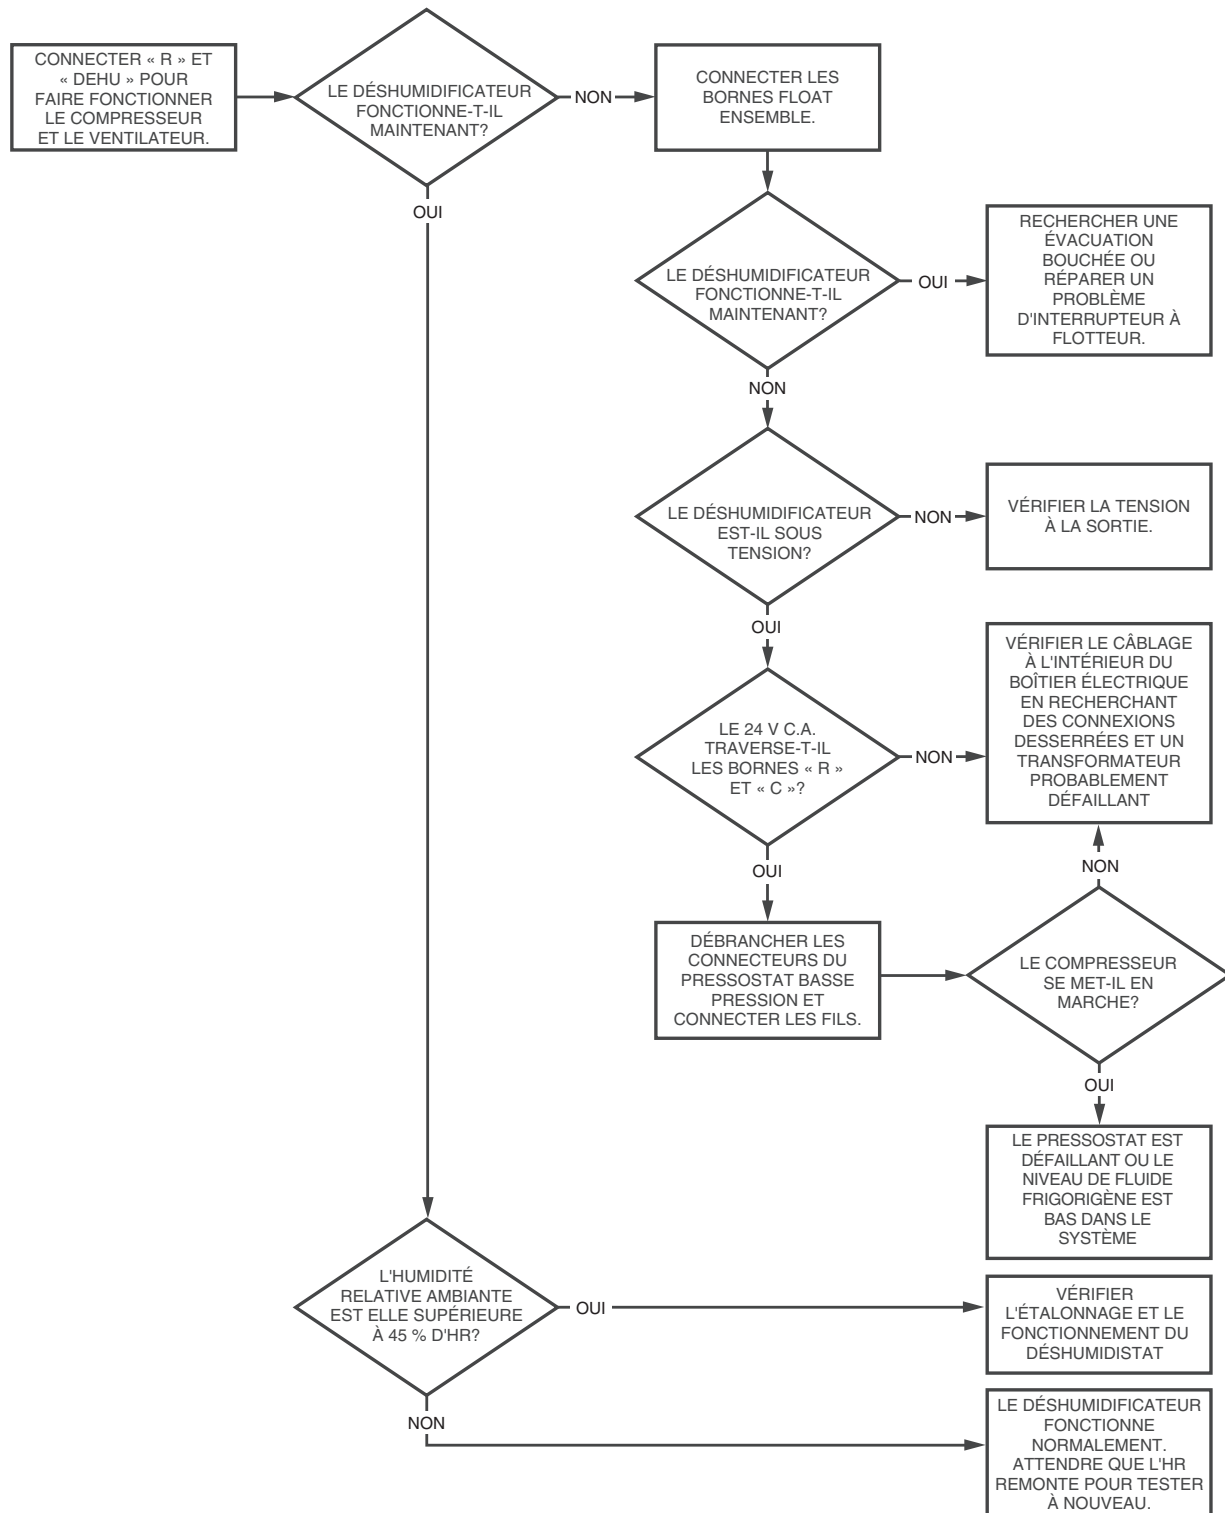
MF33760

## Le déshumidificateur ne fonctionne pas

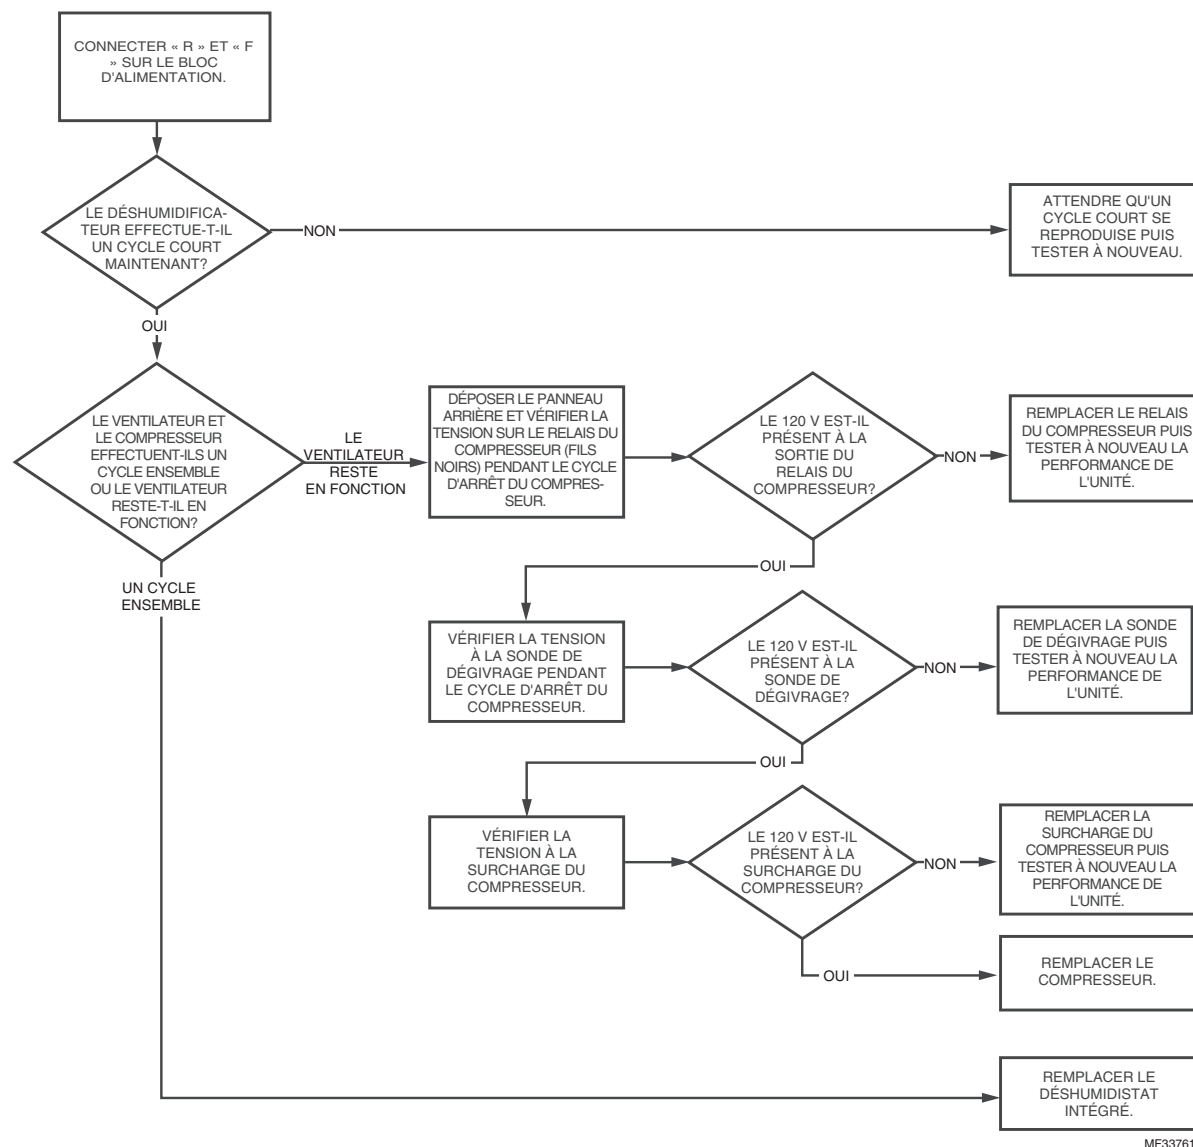
MF33761

## Graphique d'acheminement de diagnostic d'entretien du DR90/120 Cycles courts (toutes les deux minutes)

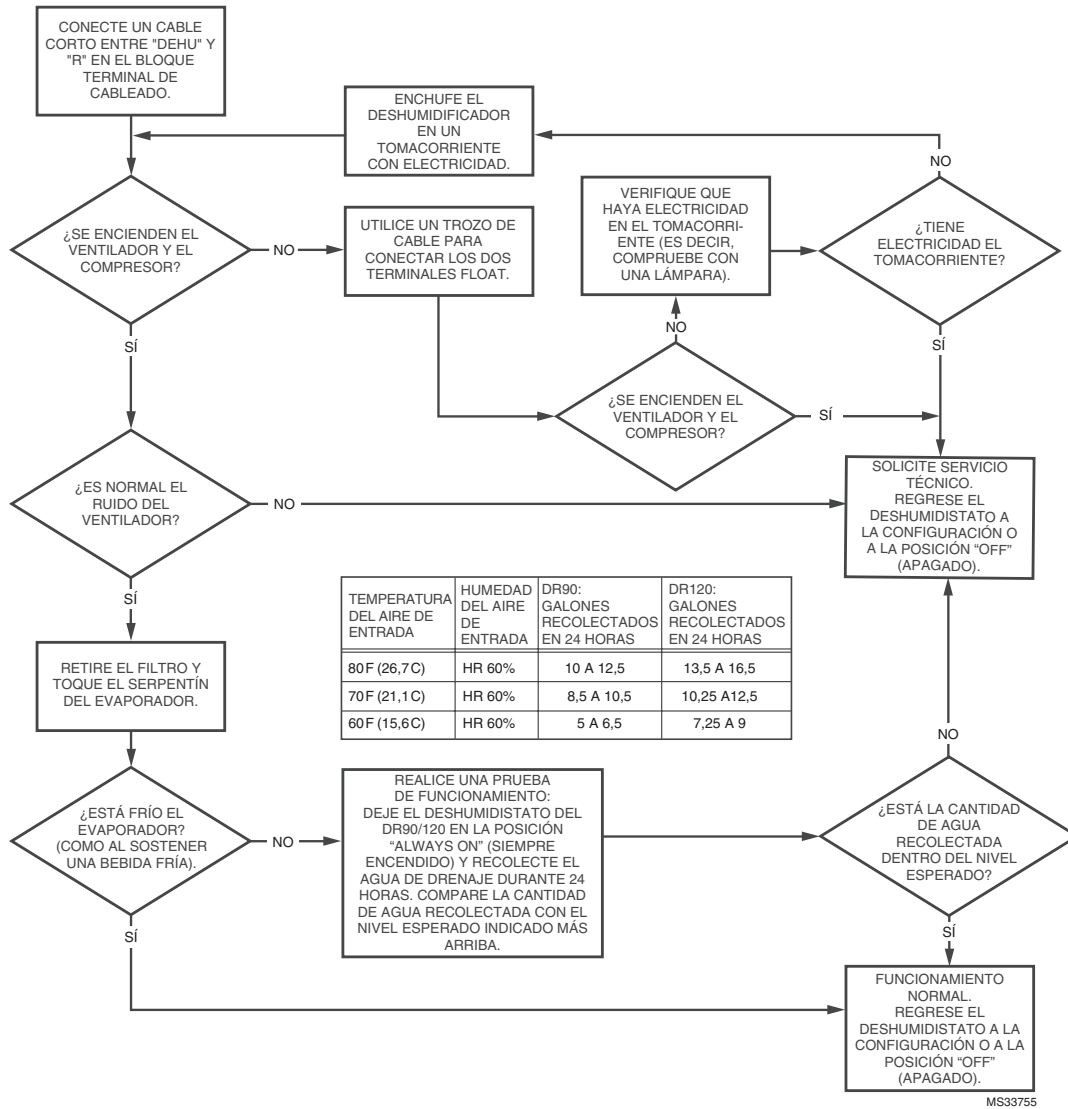
## Prueba del usuario sobre el funcionamiento del DR90/120

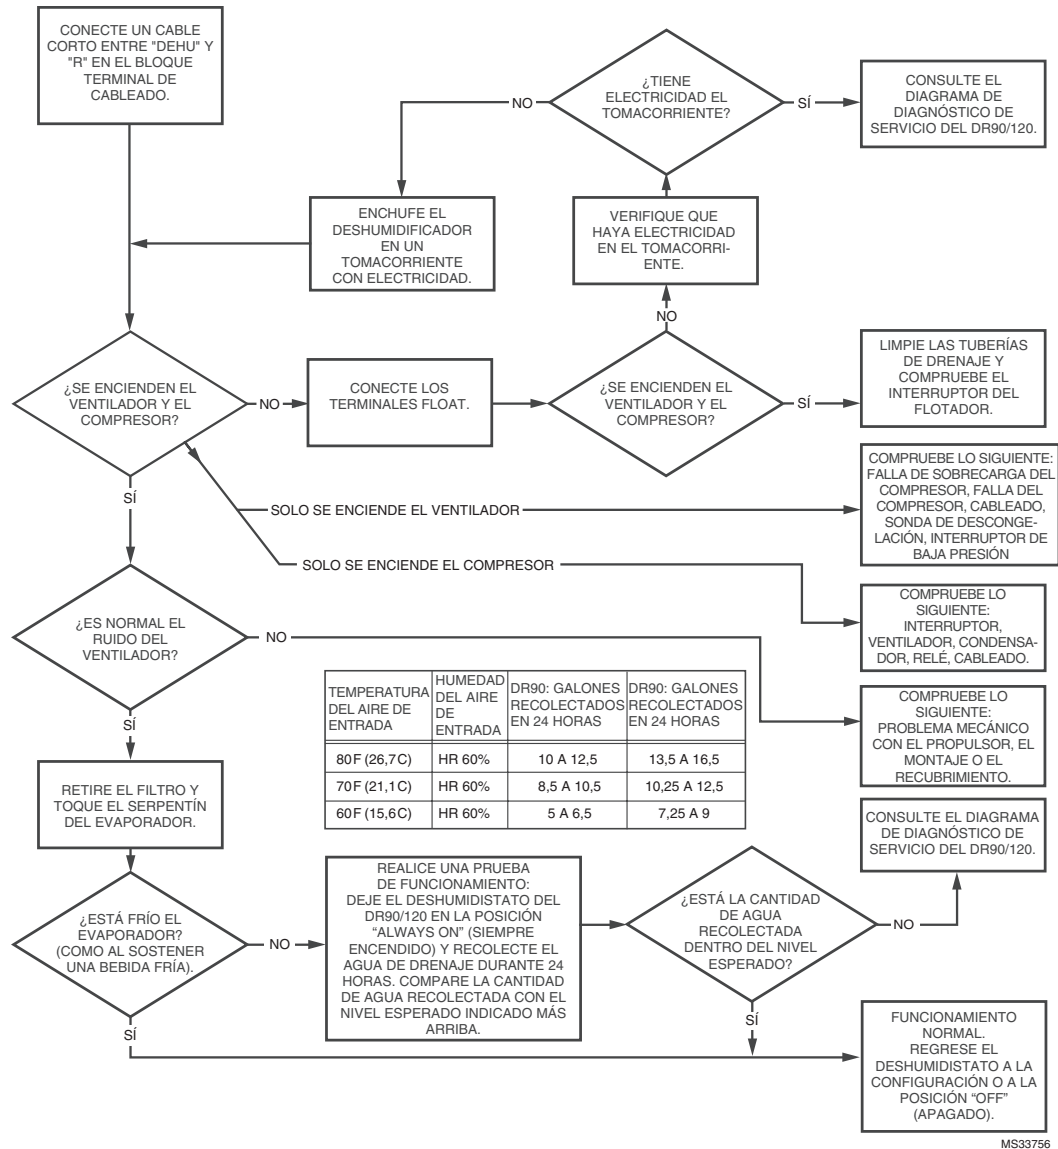
MS33756

# Prueba del técnico sobre el funcionamiento del DR90/120

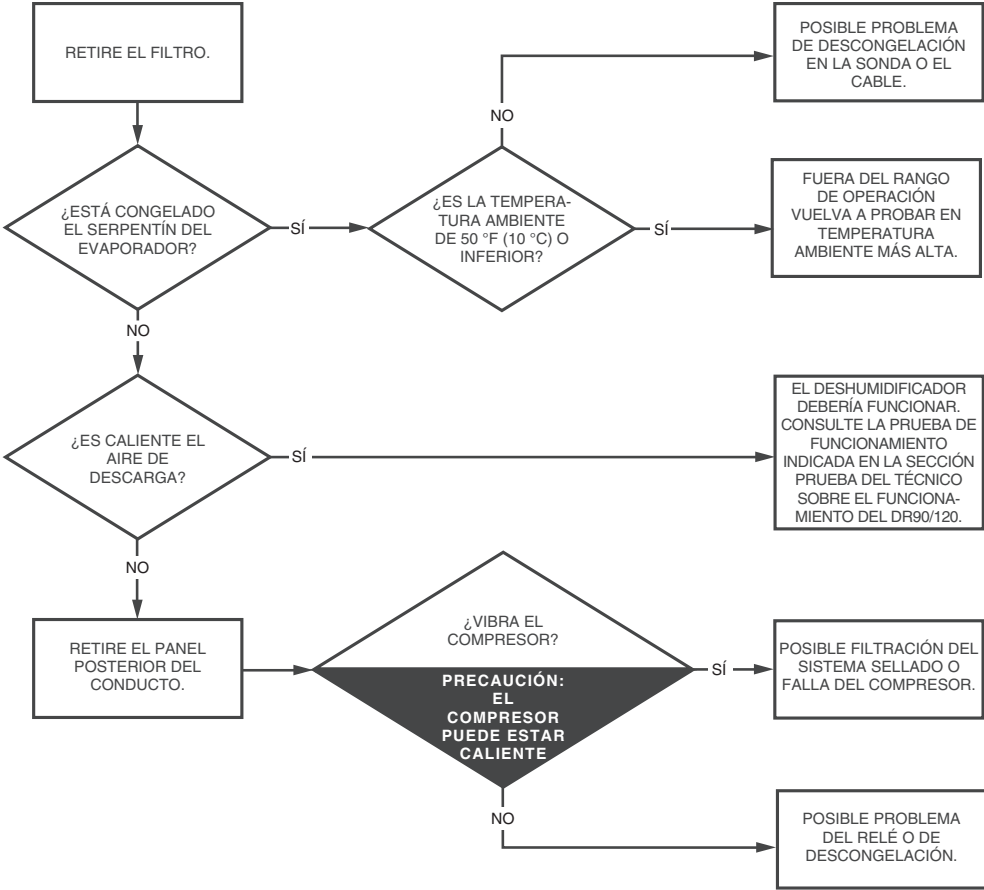
MS33757

# Diagrama de diagnóstico de servicio Funcionamiento ininterrumpido, sin agua

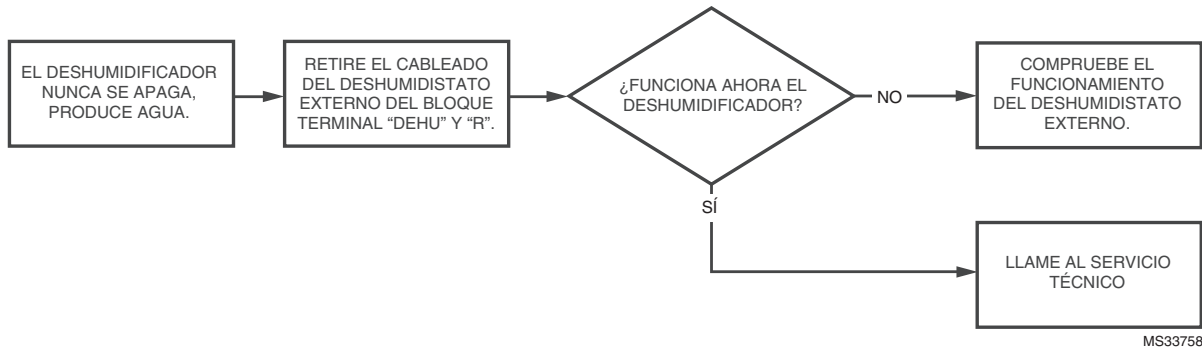
## Diagrama de diagnóstico de servicio del DR90/120 Funcionamiento ininterrumpido, produce agua

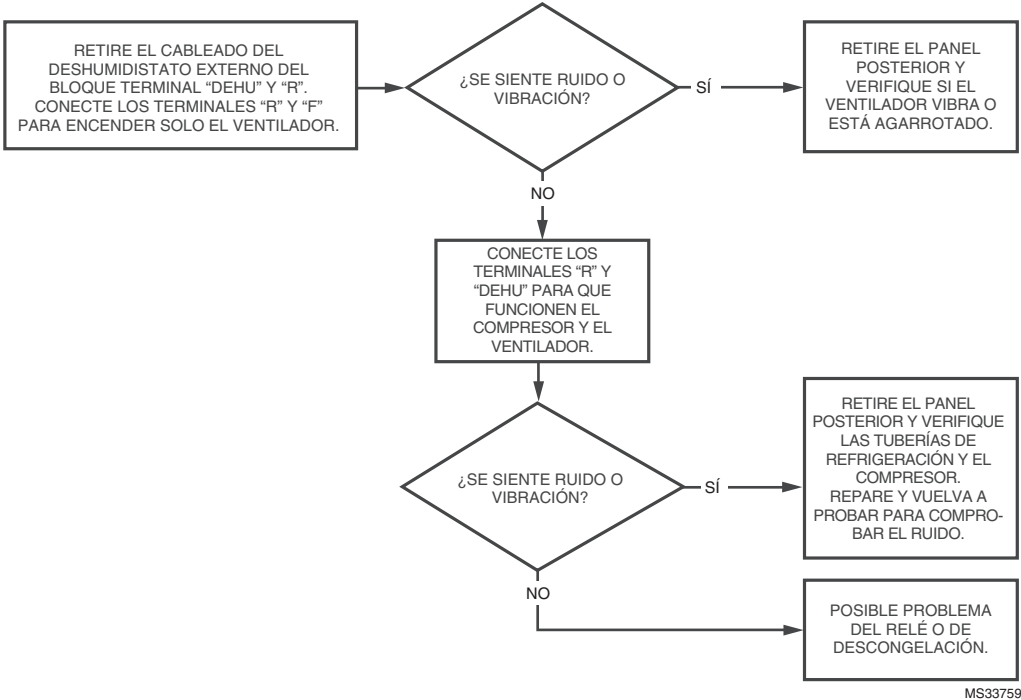
# Diagrama de diagnóstico de servicio del DR90/120 Muy ruidoso o vibra mucho

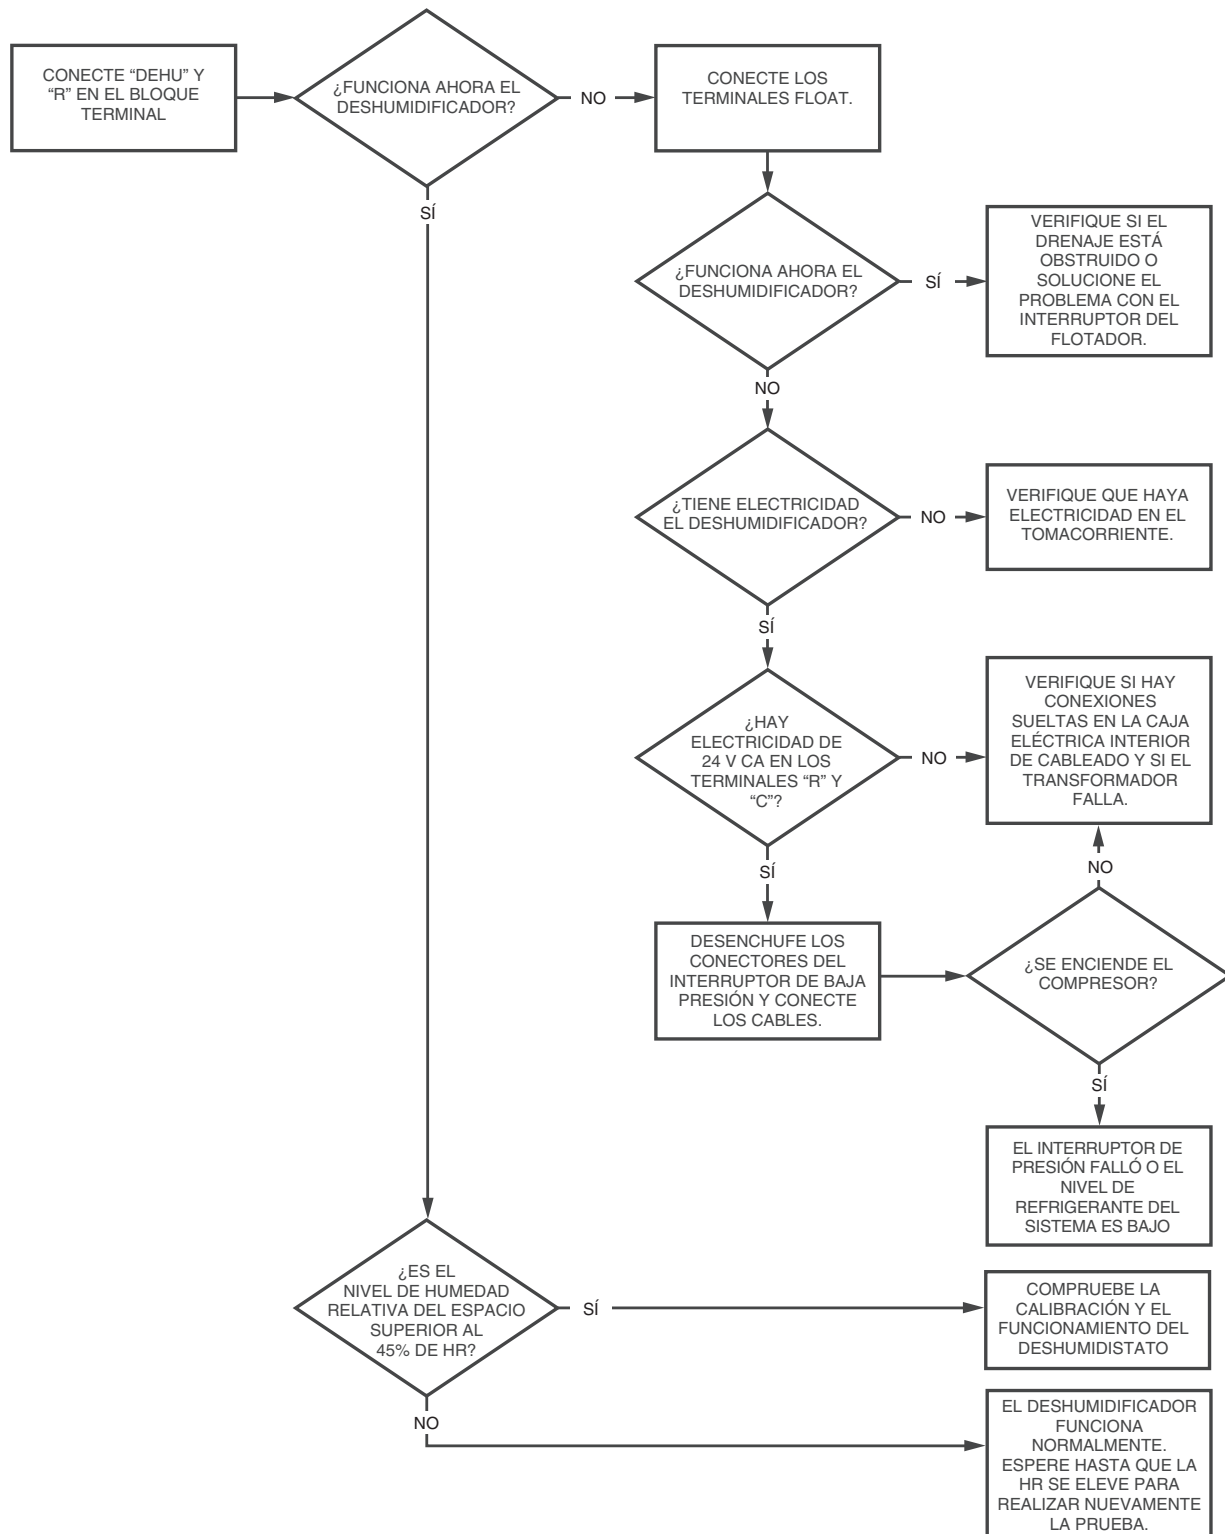
MS33760

### El deshumidificador no funciona
