## TrueDRY™ DR90/DR120

### TROUBLESHOOTING FLOW CHARTS GRAPHIQUES DE DÉPANNAGE TABLAS DE FLUJO PARA LOCALIZACIÓN Y SOLUCIÓN DE PROBLEMAS

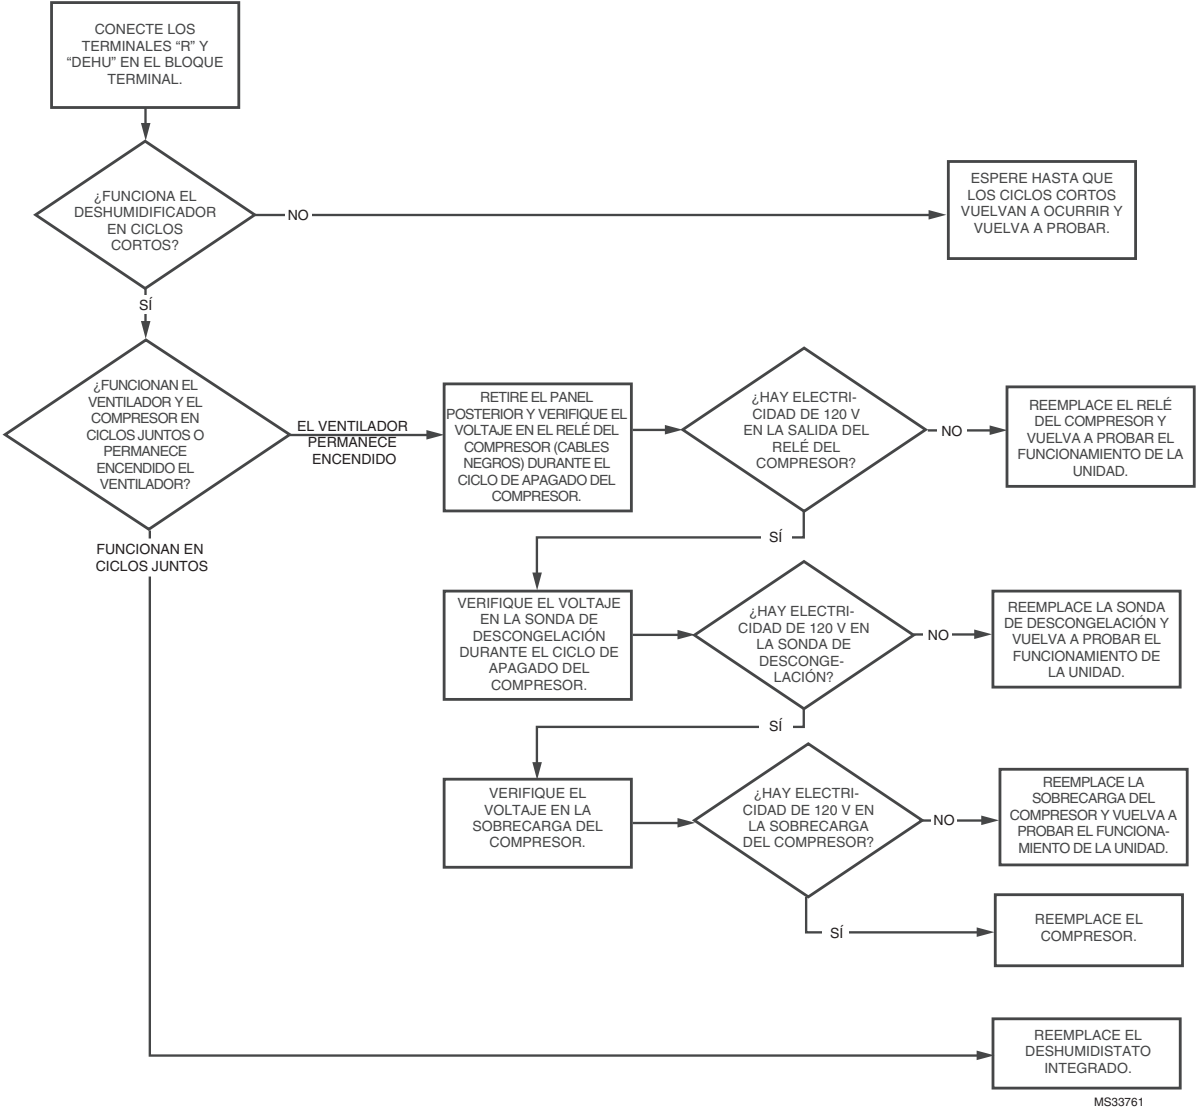
MS33761

# Diagrama de diagnóstico de servicio del DR90/120 Ciclos cortos (cada algunos minutos)
